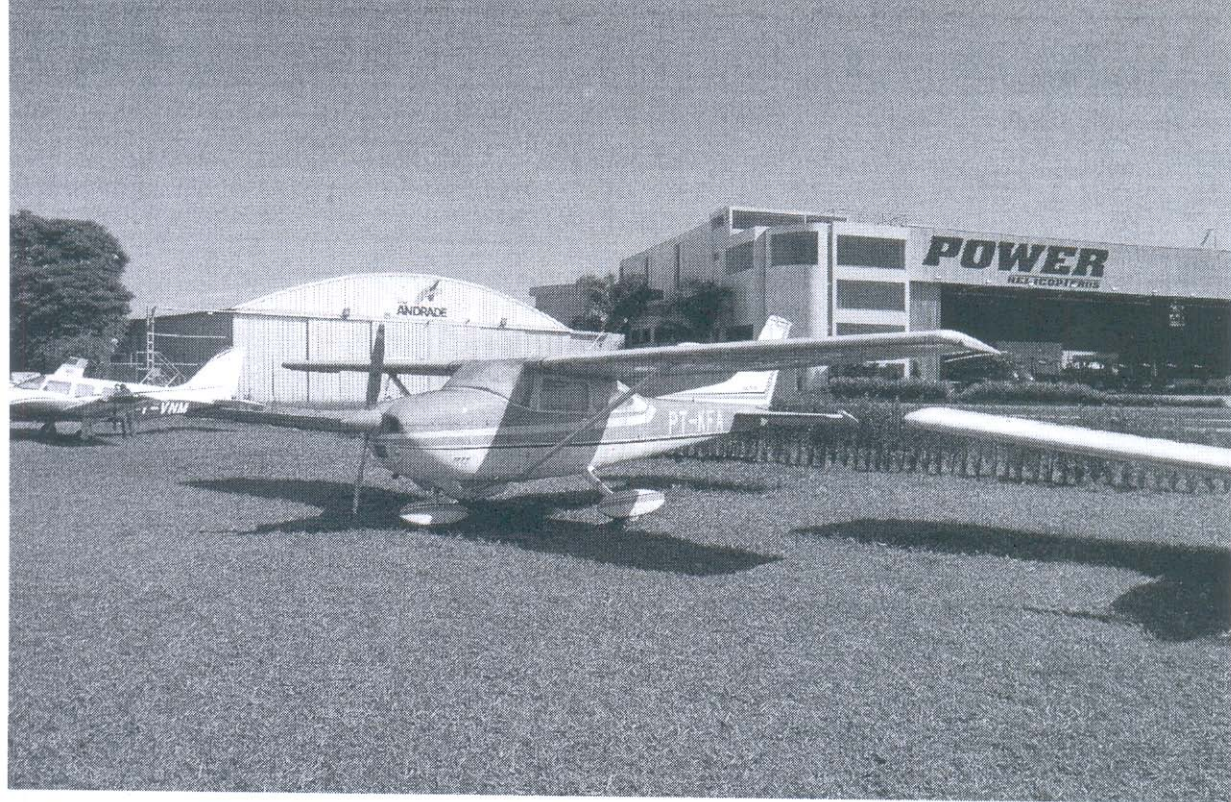
Figura 01 – Lateral esquerda e parte anterior da aeronave examinada.
