Processo: C. Precatória nº 1002879-09.2016.8.26.0452

LAUDO TÉCNICO DE AVALIAÇÃO

Este exame tem por objetivo, a **determinação do valor comercial**, de 02 (dois) imóveis rurais do executado, conforme objeto descrito no item nº 01 – **Termo de Penhora** de fl. 01 da C. Precatória e também conforme matrículas dos referidos imóveis nas fls. 5 e 9 dos autos.

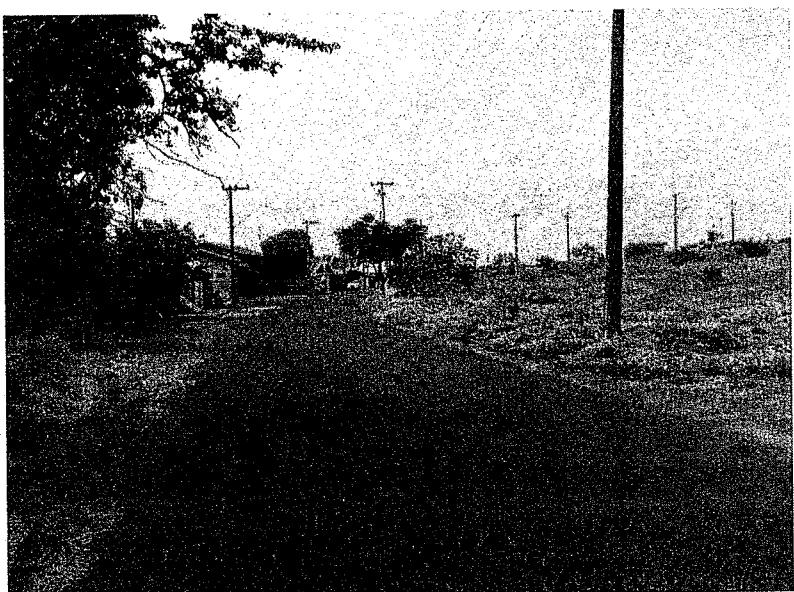
Foto 02 – Mostrando que o acesso a propriedade ficava praticamente contígua ao limite da zona urbana da cidade de Piraju, como pode ser observado edificações no fundo da foto.

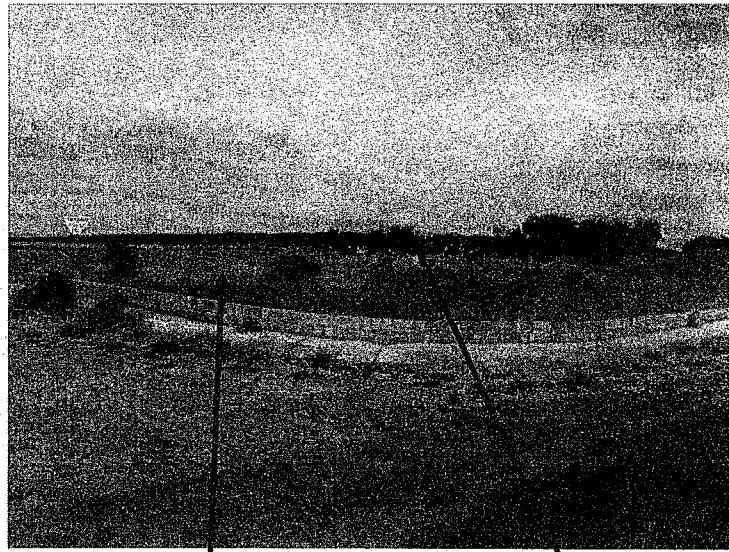
Foto 03 – Mostrando a propriedade com o plantio de pés de café aos fundos e contígua a mesma, o bairro Loteamento Bela Vista, da cidade de Piraju.

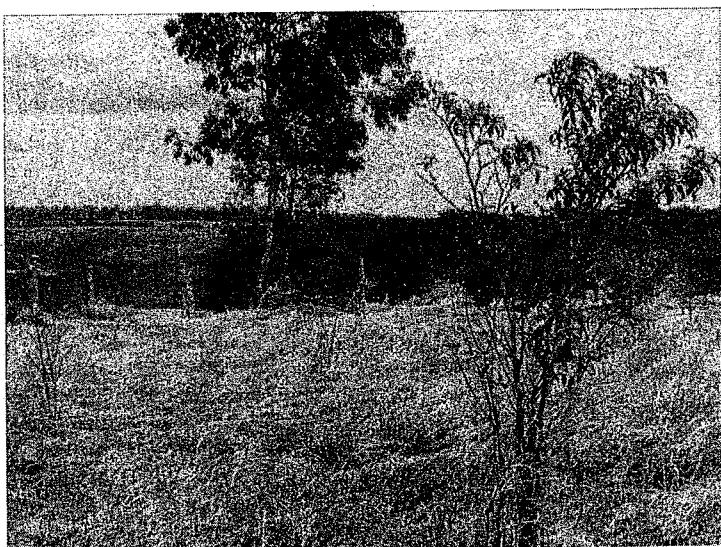
Foto 06 – Mostrando uma das divisas da propriedade, dotada de sua maior parte de plantio de pés de café.

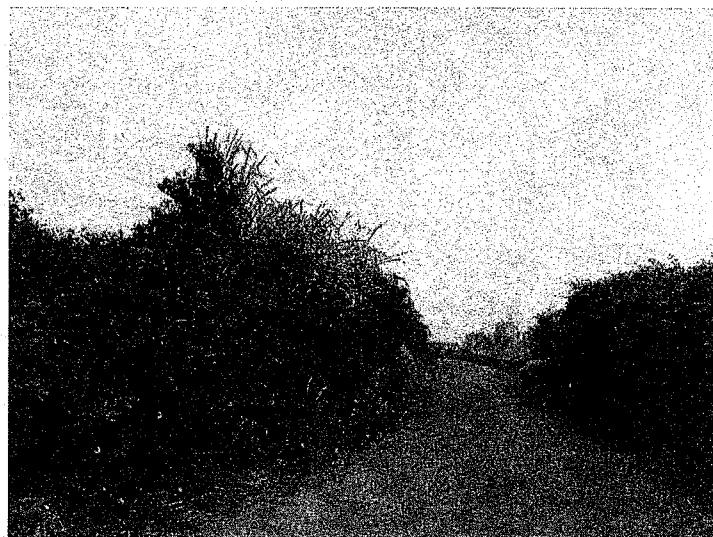
Foto 08 – Mostrando uma estrada interna de acesso à cultura de pés de café da propriedade.

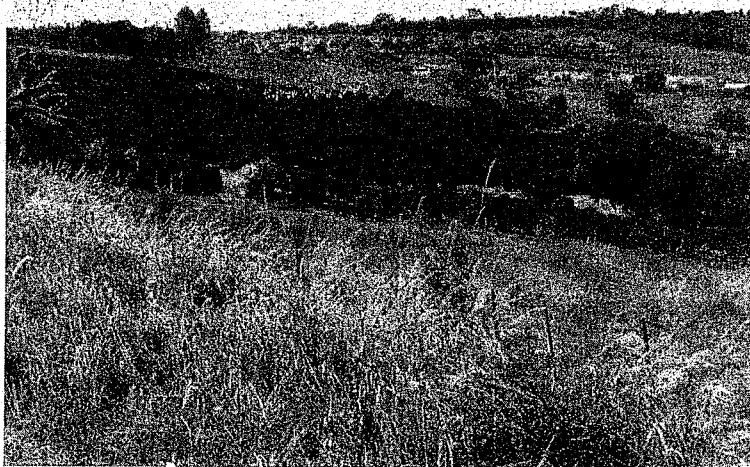
Foto 11 – Mostrando outra parte da propriedade, com plantio de cafés nos fundos e um pasto de mal estado de conservação também na área da mesma propriedade.

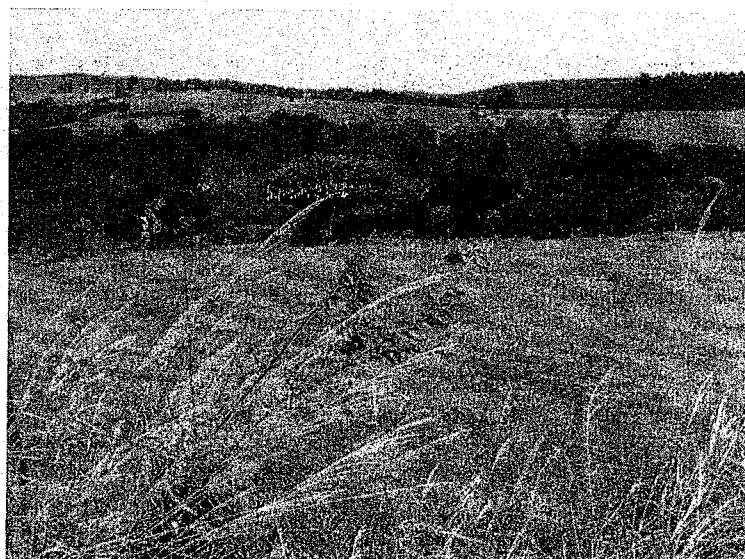
Foto 12 – Mostrando uma outra visão da parte do pasto da propriedade, que também continha vegetação nativa junto a um córrego em uma de suas divisas, portanto também possuía área de APP.

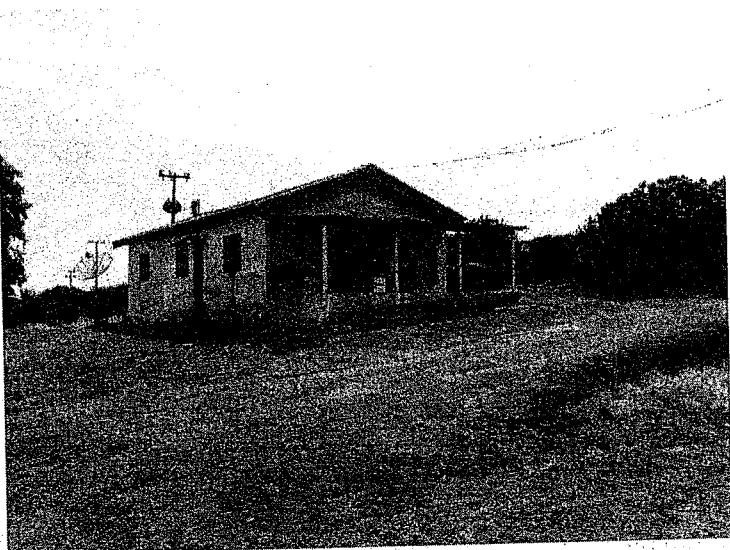
Foto 14 – Mostrando uma área da propriedade destinada às benfeitorias existentes, com a identificação da casa do caseiro na propriedade.

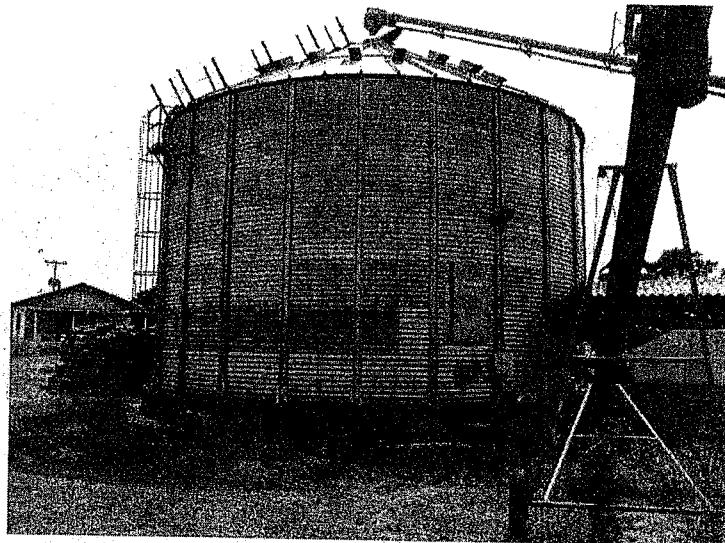
O silo também possuía muitos anos de uso, com sinais de ferrugem e em estado de deterioração.

Foto 15 – Mostrando a existência de um silo metálico, já bem usado e em regular estado de conservação, portanto, houve depreciação em sua avaliação como benfeitoria existente na propriedade avaliada.

- b) Para o silo metálico, destinado a secagem de café já bem usado e considerando sua evidente depreciação pela idade e estado de conservação, com diâmetro de aproximadamente 8,00 m:

$$Vb2 = R\$ 25.000,00$$

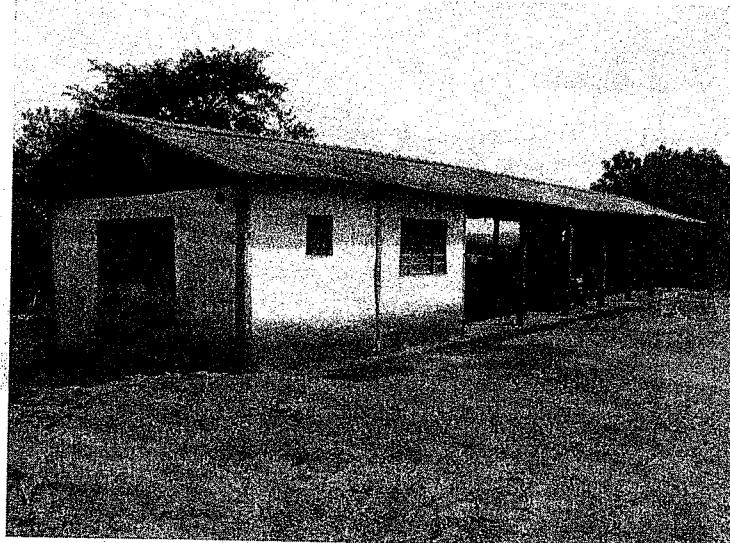
Os barracões situados sobre a propriedade, eram de nível de classificação como **galpão / depósito rústico**, já possuindo muitos anos de uso, sem forro e aberto, de **nível de construção muito rústico e deteriorada**, com necessidade urgentes de reformas estruturais para continuarem a servir suas finalidades.

Foto 16 – Mostrando a visão de um barracão, aberto nas laterais e de estado de construção muito rústico e em mal estado de conservação, porém, que fazia parte das benfeitorias da propriedade.

- a) Para o barracão aberto nas laterais e sem parede, com somente uma pequena parte de parede de alvenaria, destinado a guarda de equipamentos e insumos, com área construída de aproximadamente 90,00 m²:

$$Vb1 = 90,00 \times 280,00 = R\$ 25.200,00$$

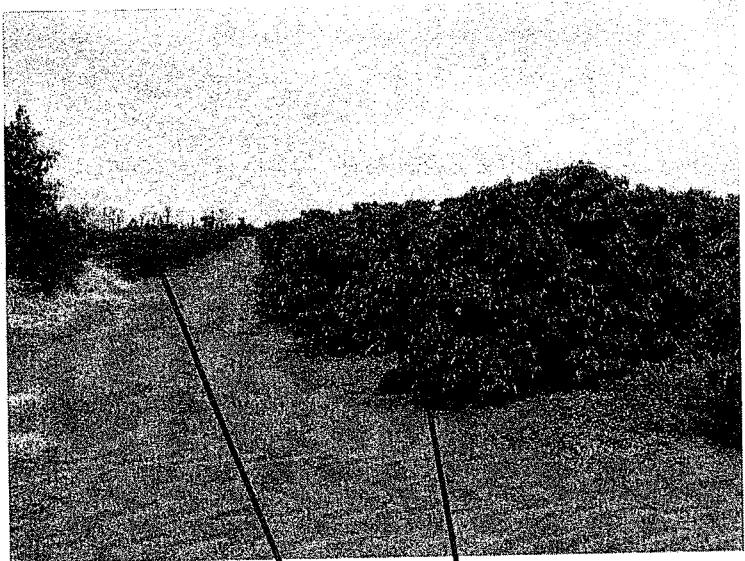
Foto 19 – Mostrando e identificando a gleba avalianda do lado direito do carreador, e do lado esquerdo uma outra propriedade vizinha, que ficava com frente para a estrada vicinal.

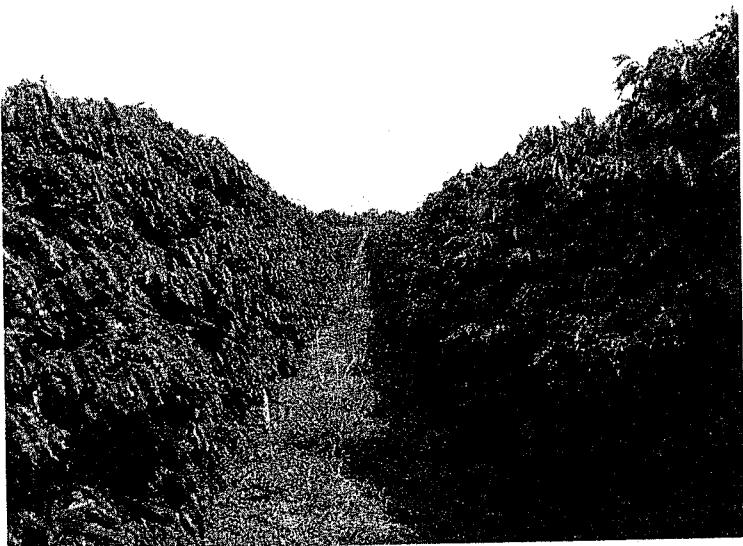
Foto 20 – Mostrando os pés de café plantados em quase toda a superfície e também o espaçamento entre os pés.

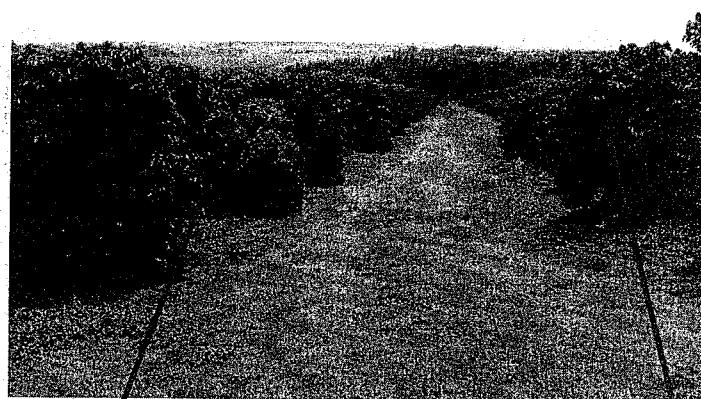
Foto 22 – Mostrando agora em ângulo invertido, o carreador que faz divisa entre a propriedade dos executados do lado esquerdo da foto, e uma outra propriedade vizinha do lado direito da foto.

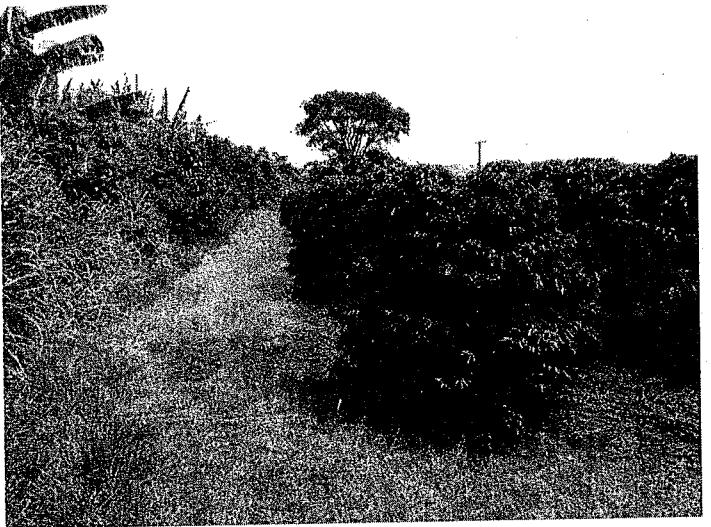
Foto 23 – Mostrando em detalhe, mais uma das divisas da propriedade avalianda.

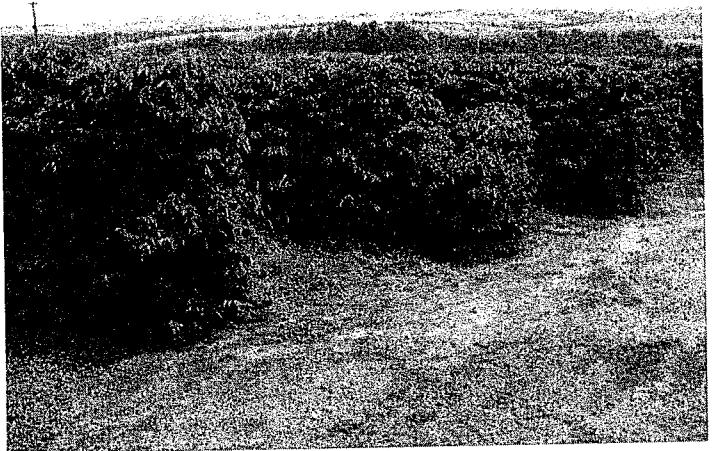
Foto 24 – Mostrando agora, outra das divisas da gleba avalianda.
